# Estudo de Viabilidade Técnica de Lote

EVTL preliminar · Município de São Paulo · Lei de Parcelamento, Uso e Ocupação do Solo nº 16.402/2016

| 016.151.0041-5 | AV NOVE DE JULHO, 5624 | ZPR | 30 de junho de 2026 | 031B-932E-C958 |

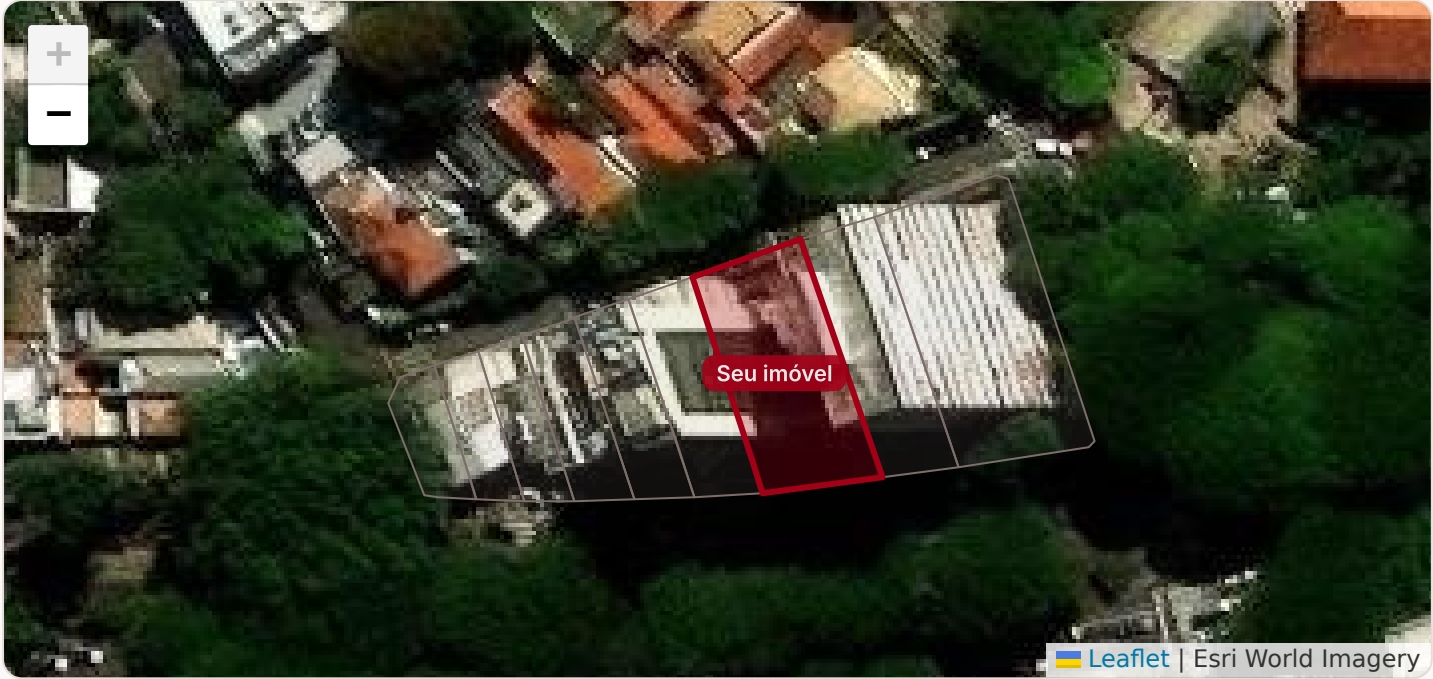
QUADRA FISCAL — TERRENOS NO ENTORNO IMEDIATO

Imóvel pesquisado em **vinho** (rótulo "seu imóvel"); demais lotes da **quadra fiscal** em cinza, sobre ortofoto (Esri World Imagery). Geometria oficial GeoSampa (camada lote\_cidadao, EPSG:4326).

Relação dos lotes da **mesma quadra fiscal** (setor 016 · quadra 151), o **entorno imediato** do imóvel. Permite avaliar o porte dos terrenos vizinhos, lotes subutilizados e o potencial de adensamento ou de novas edificações na quadra. Fonte: GeoSampa — `geoportal:lote_cidadao` (CQL por setor+quadra).
